Product Fact Book

# BRILLANTIS 2

Při vývoji nového produktu, jsme nuceni řešit několik protichůdných technických problémů.

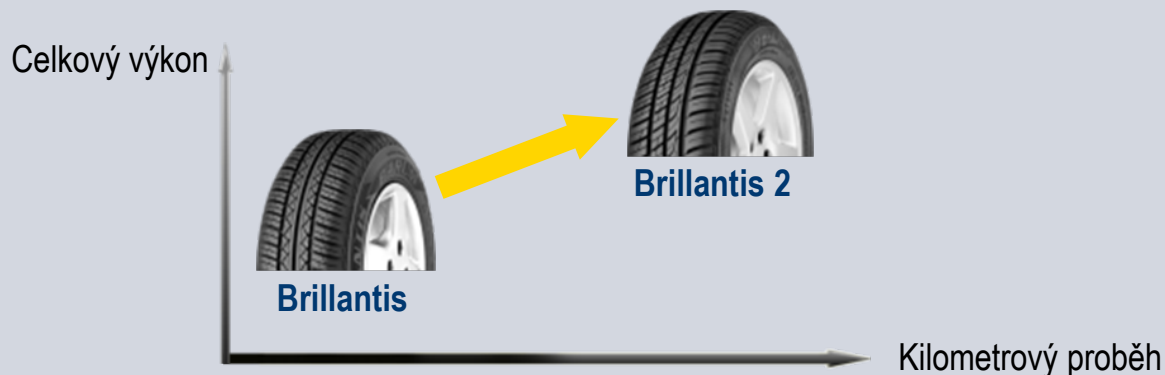
#### Tech. požadavek

- ▶ Plochý profil

#### Řešení

- ▶ Rovnoměrnější rozložení tlaku ve stopě

#### Přínos pro zákazníka

- ▶ Vysoký kilometrový výkon

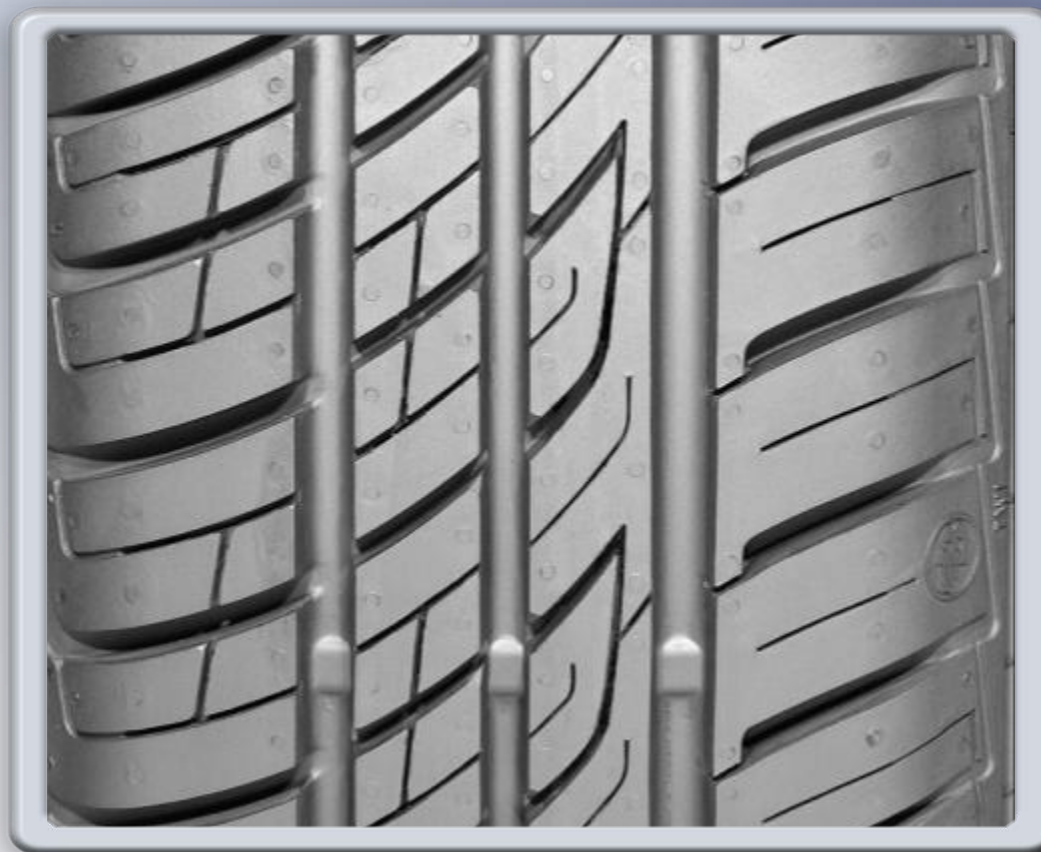
Technické přínosy  
Asymetrický dezén

Vnitřní strana

Vnější strana

- ▶ Asymetrický dezén s tuhým vnějším ramenem

- ▶ Zvýšení boční tuhosti vnější strany

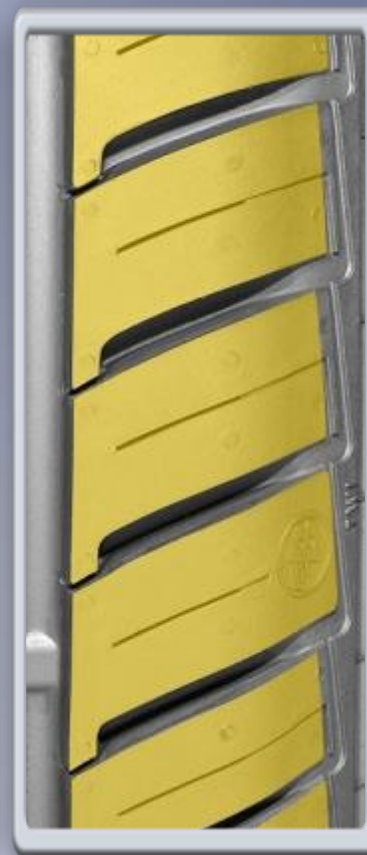
- ▶ Vyšší bezpečnost v kritických jízdnicích situacích

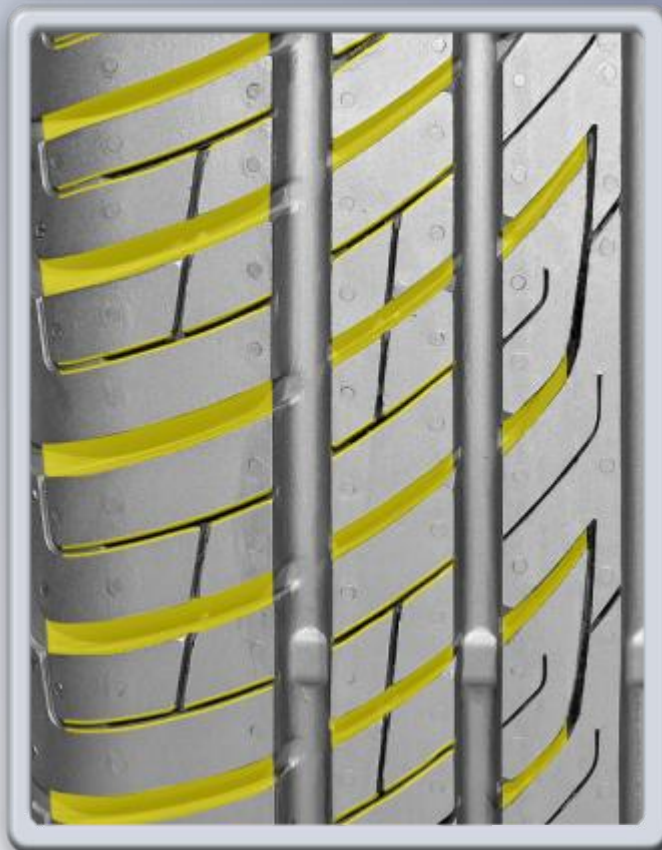
- ▶ Kombinace průběžných drážek na vnitřní straně s úzkými drážkami v bloccích

- ▶ Nepřerušovaný průtok vody a vysoký počet adhezních hran

- ▶ Vyšší bezpečnost při aquaplaningu a kratší brzdná dráha na mokru

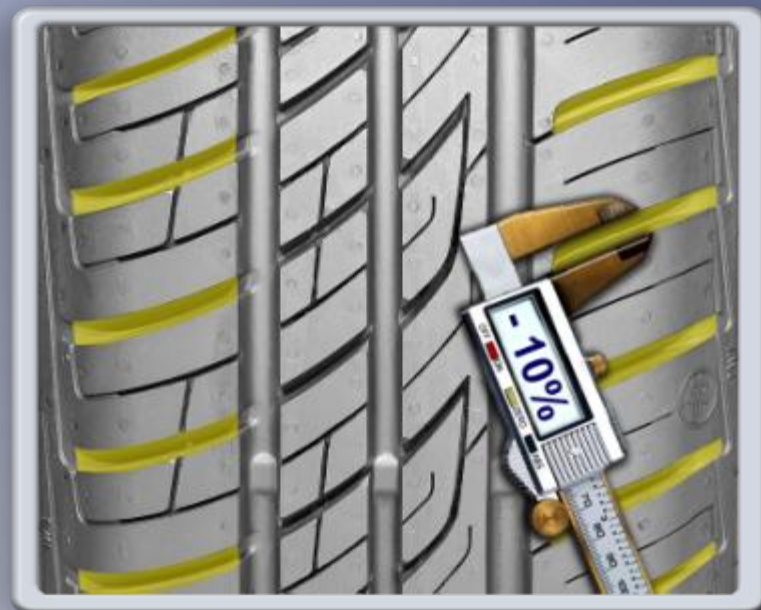
- ▶ Snížení šířky drážky v ramenních oblastech pneu

- ▶ Zmenšení průřezu příčných drážek

- ▶ Nižší valivý odpor

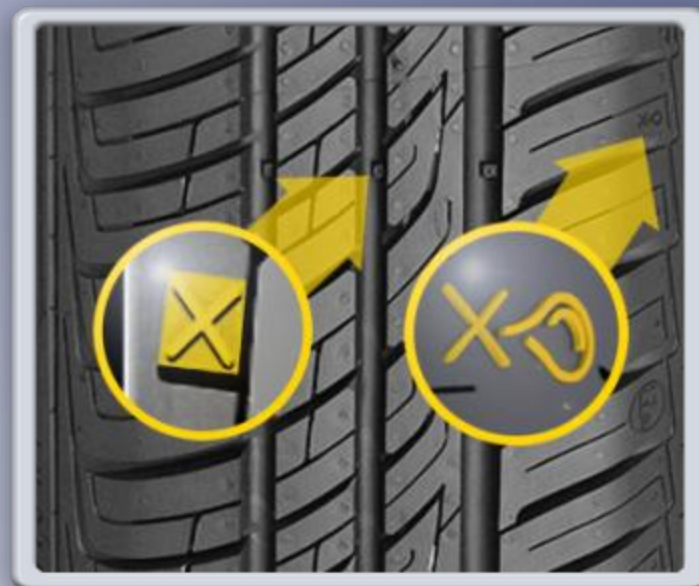
### Letní S-TWI udává hloubku dezénu 3 mm.

Když se dezén opotřebí na výšku 3 mm, tak doporučujeme vyměnit tyto pneu za nové. Takto sjeté pneu mají podstatně horší jízdní vlastnosti na mokru – vysoké riziko aquaplaningu.

V případě opotřebení dezénu na hloubku 3 mm, se objeví indikátory S-TWI, a je to jasný signál k jejich výměně.

Poznámka: Letní S-TWI indikátor nezaměňujte s klasickým TWI indikátorem
